KARLAPLAN 8 / NARVAVÄGEN 37

Harpan 24, Östermalm i Stockholm

Antikvarisk slutrapport efter utbyte och
rekonstruktion av stuckfris på hörntornet

Datum: 2020-11-20

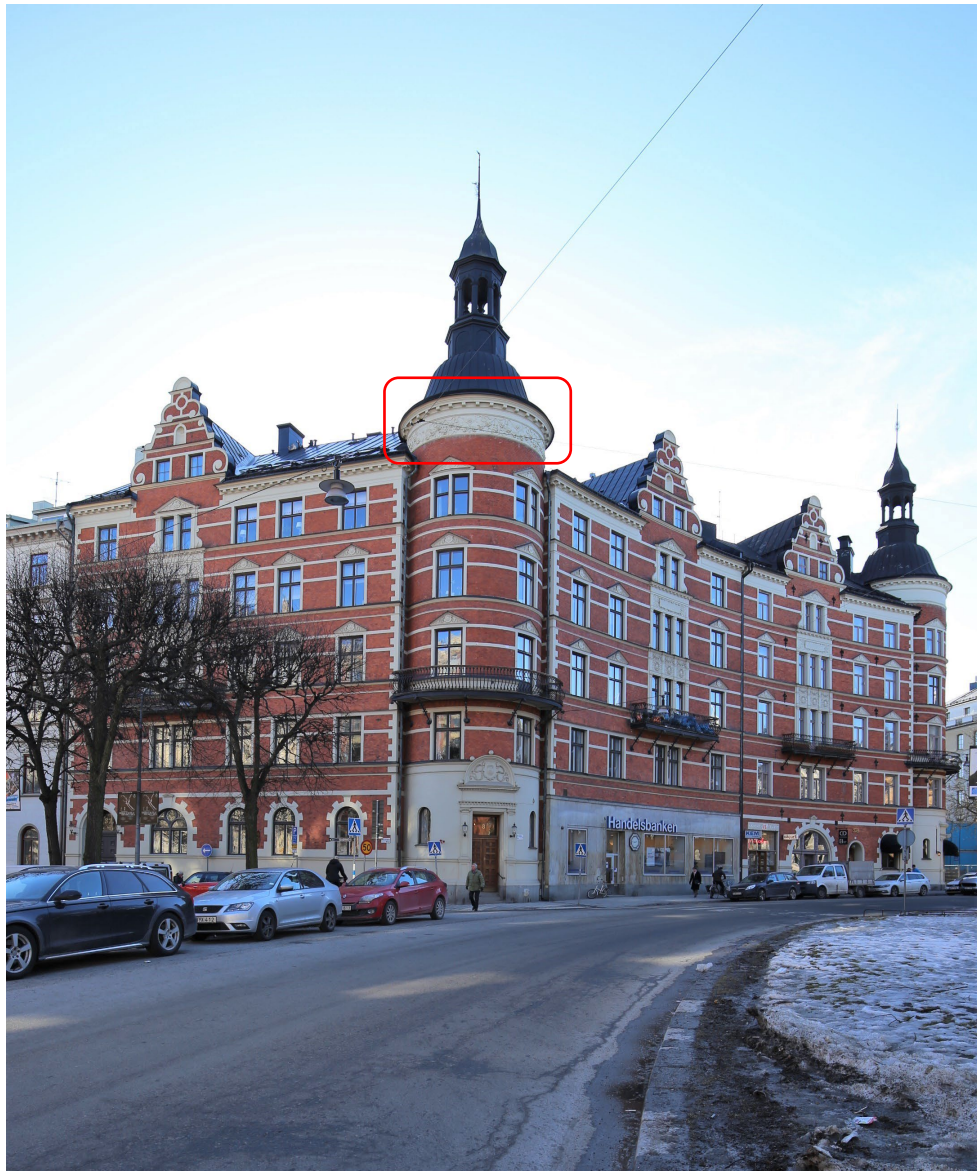
Flerbostadshusen på fastigheterna Harpan 24 och 25, mot Narvavägen och Kartaplan i mars 2018. Den aktuella frisen är inringad med rött. På grannhuset (Harpan 25) är stuckfrisen på motsvarande plats borttagen sedan lång tid tillbaka.

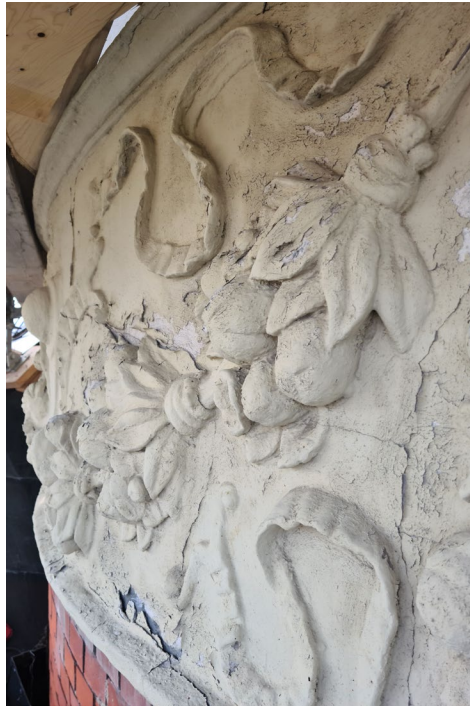
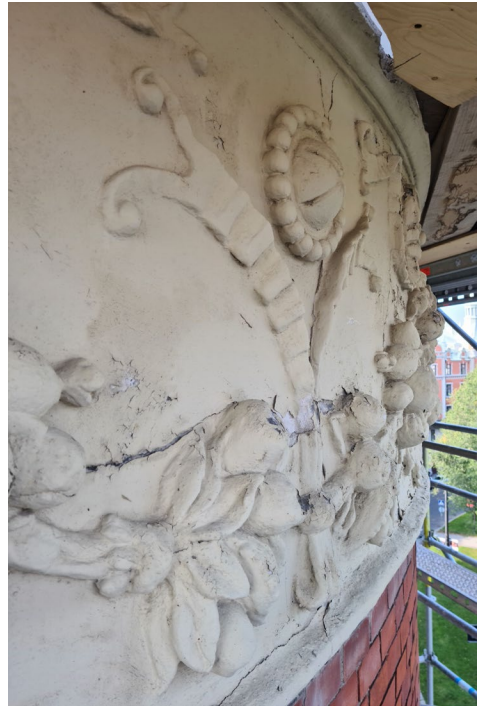
Den ursprungliga stuckfrisen var sprucken och i ett så pass dåligt skick, att delar av den riskerade att falla ner. Eftersom stuckhantverket är ett levande hantverk och det med sedvanliga metoder skulle vara möjligt att gjuta av den befintliga (och även ursprungliga) frisen, för att därefter tillverka en exakt kopia, beslutades att detta var en bättre metod än att lappa och laga ursprungsfrisen.

Den ursprungliga stuckfrisen innan den plockades ner.

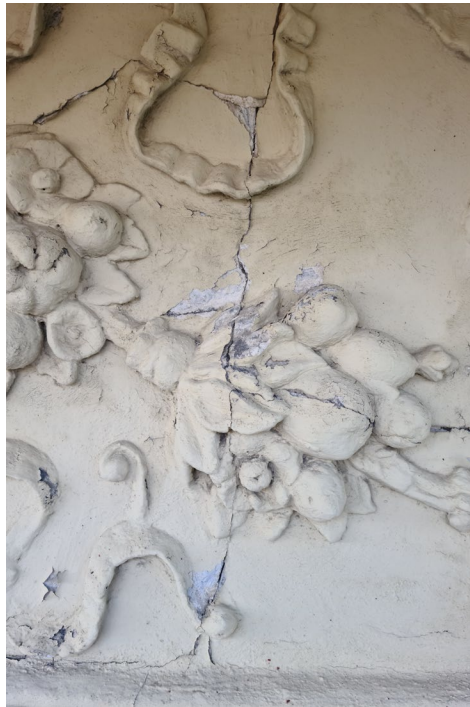
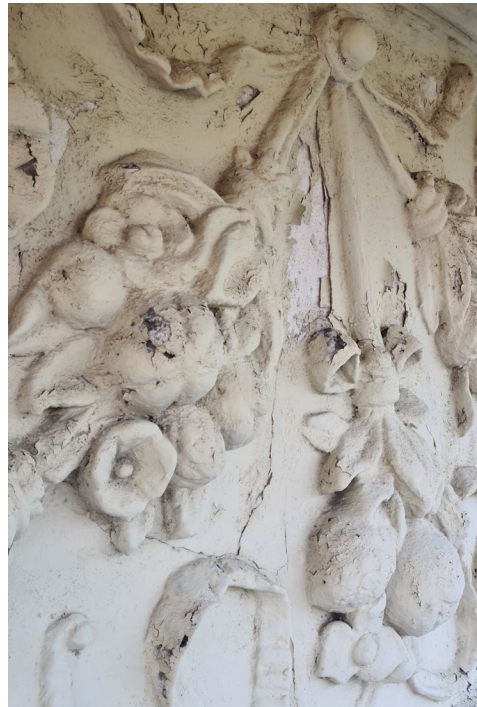
Närbilder på den ursprungliga stuckfrisen, där det uppstått sprickor i själva frisen.

Innan den befintliga stuckfrisen revs, kopierades den plats. Detta gjordes genom att en gipskappa, motsvarande en mönsterrapport, tillverkades utanpå frisen. Kopieringsarbetet inleddes med att silikongummi penslades på i flera omgångar på den befintliga stuckfrisen. Efter att silikongummit härdat över natten, lades franskt parisgips (stuckgips), även detta i omgångar, utanpå silikongummit. Gipskappan armerades med hampa och glasfiberväv mellan gipspålagen. Till sist byggdes "ben av gips" på kapporna, för att de inte skulle slå sig när de lades upp på arbetsbordet i verkstaden och för att kapporna skulle kunna stå stabilt.

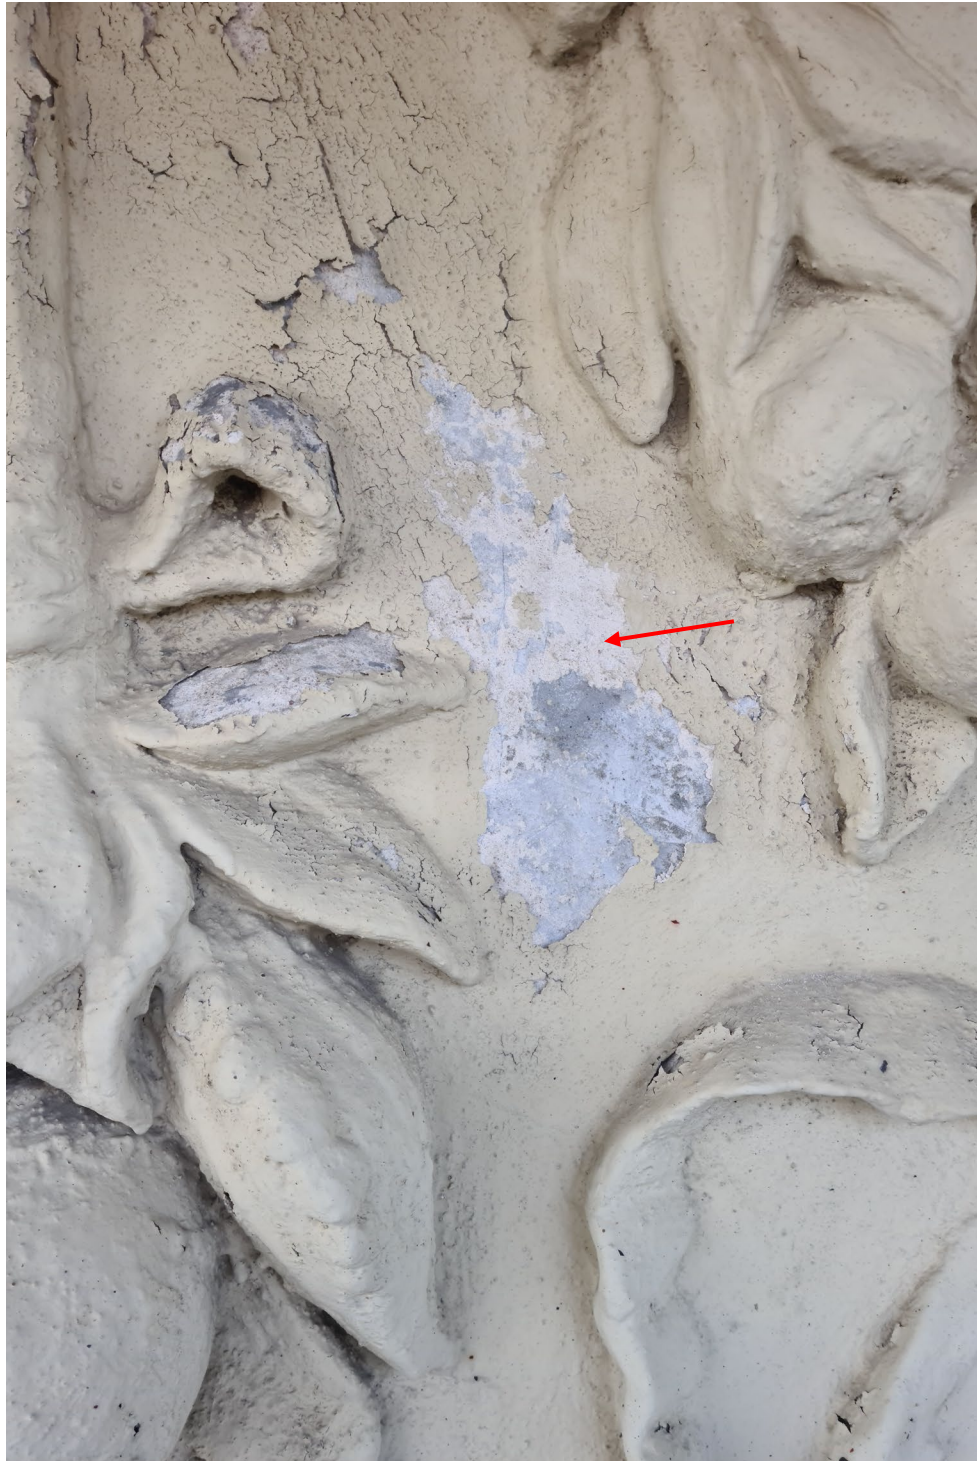
Närbild på den ursprungliga stuckfrisen, innan den togs ner. Den röda pilen pekar på rester av den ursprungliga bemålningen i en varmbeige ton. (Den kimröksgrå kulören därunder är en pigmentering i gipsstucken, på grund av de utfyllnadsmaterial som användes vid stucktillverkningen i slutet av 1800-talet.) Det yttersta färgskiktet består av en modern färgtyp, med en kulör som påminner om den ursprungliga. Färgen har dock åldrats fult och är för tät för underlaget.

Pigmenteringen av färgen utfördes med torrpigment och den närmaste NCS-kulören på färgen är NCS S1005-Y20R. Kulören är hämtad från och vald med hänsyn till den ursprungliga bemålningen på den ursprungliga stuckfrisen.

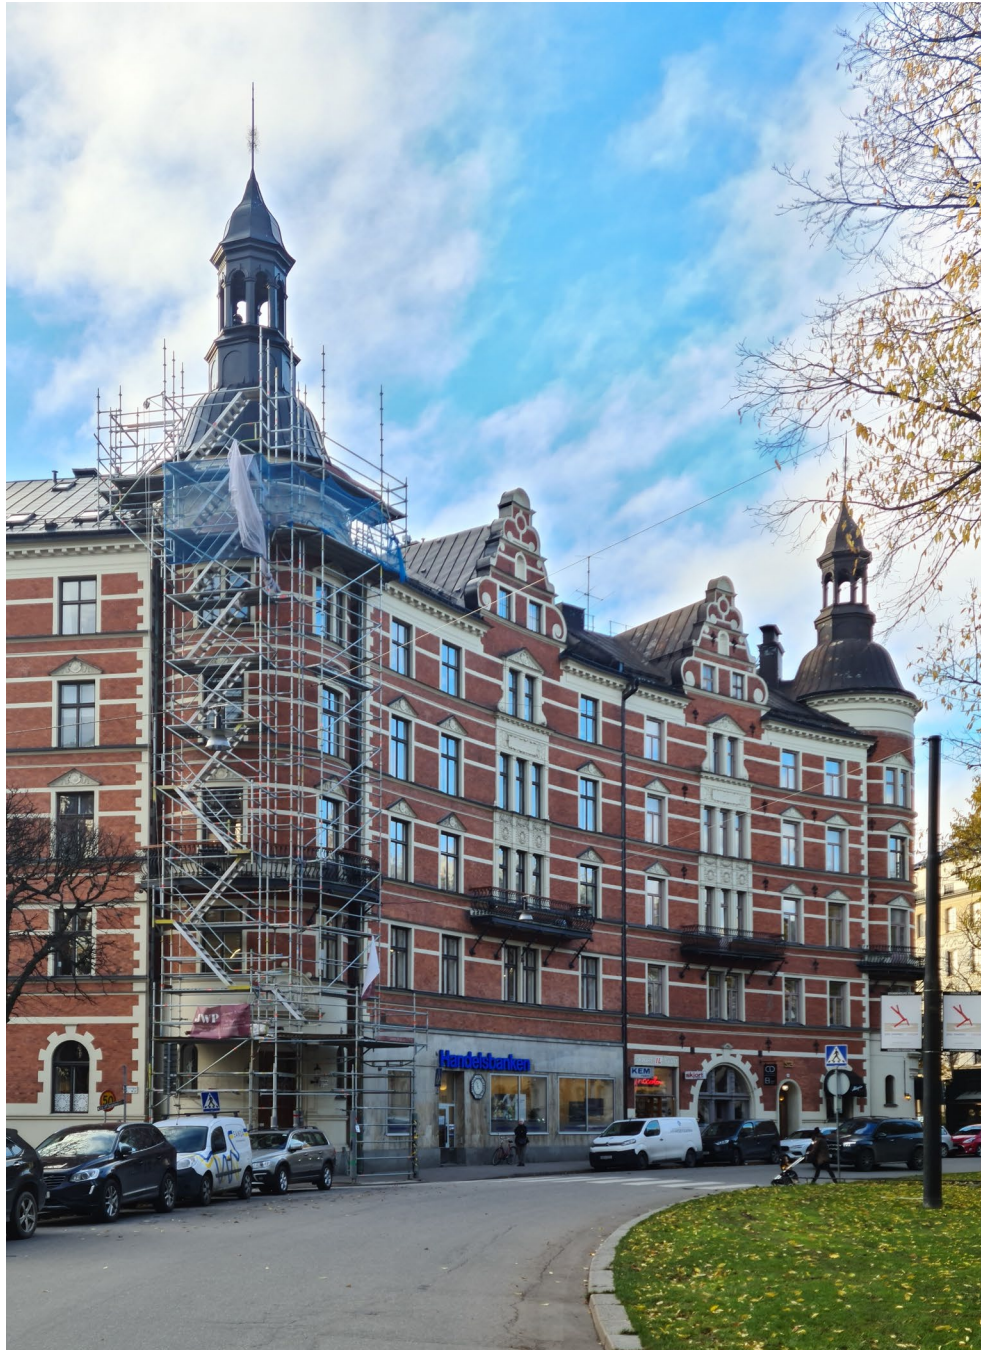
Vy mot de båda systerbyggnaderna mot Karlaplan, med det aktuella hörtornet i förgrunden. Stuckfrisen ses bakom den blå väven högst upp på ställningen. Bilden är tagen 20 november.

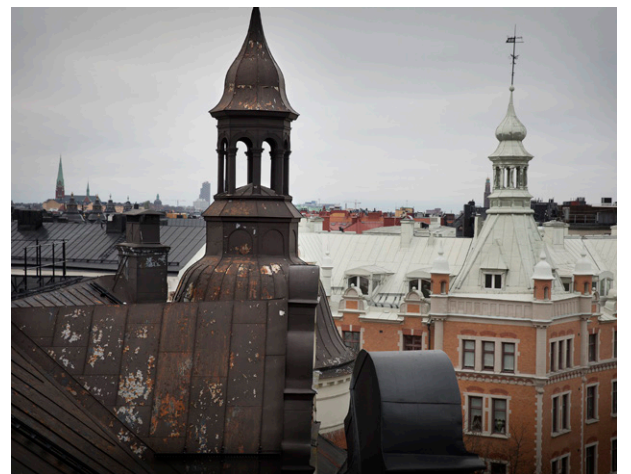
TVILLINGTORN. Det identiska tornet på andra halvan av byggnaden, Karlaplan 6, som ägs av Svenska Bostäder, är märkt av tidens tand.
