Restaurering av kartusch

- POLLUX 7 -  
ÖSTERLÅNGATAN 21

Arkitekt Eric Norin & Elise Wiklund

2021-11-17

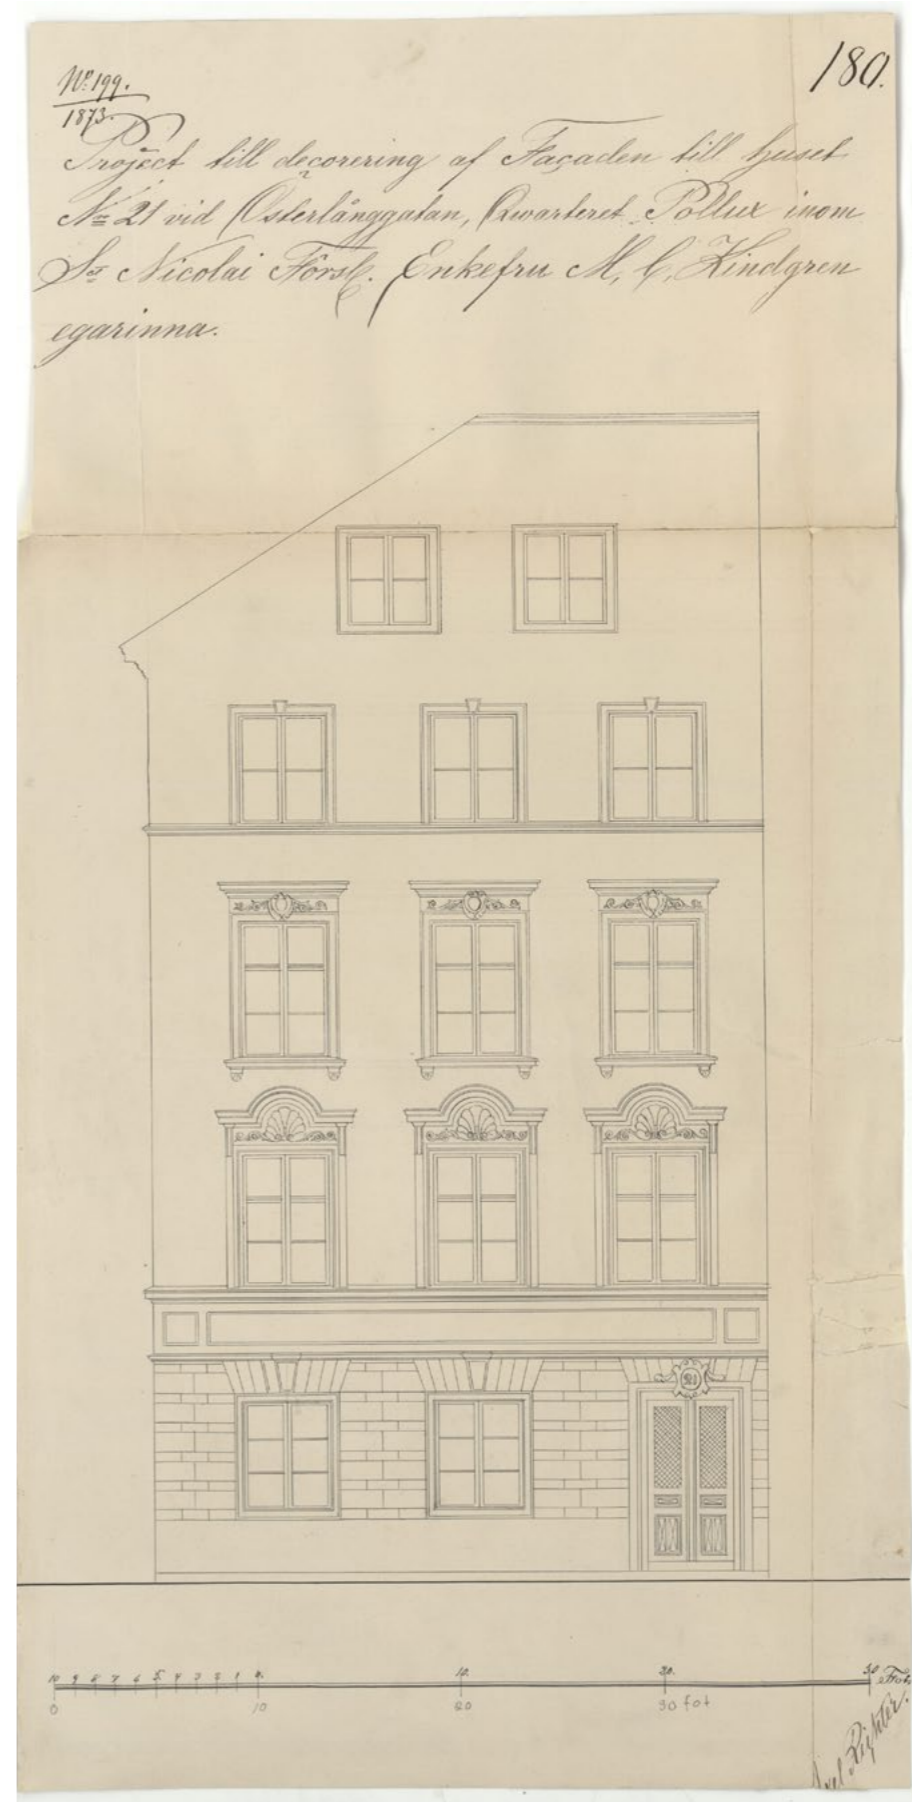
Fasadens nya utformning signeras på ritning av Axel Richter. Denna bör ha varit stuckatör och inte arkitekt då information om honom saknas i register. Troligtvis beroende av att stuckatörer inte ännu hade ett eget reglerat yrkesskrå till skillnad från arkitekterna. Det är oavsett Richters verk som än idag pryder fasaden mot Österlånggatan.

Fasadritning av Axel Richter 1873. Källa: Stockholms stadsarkiv.

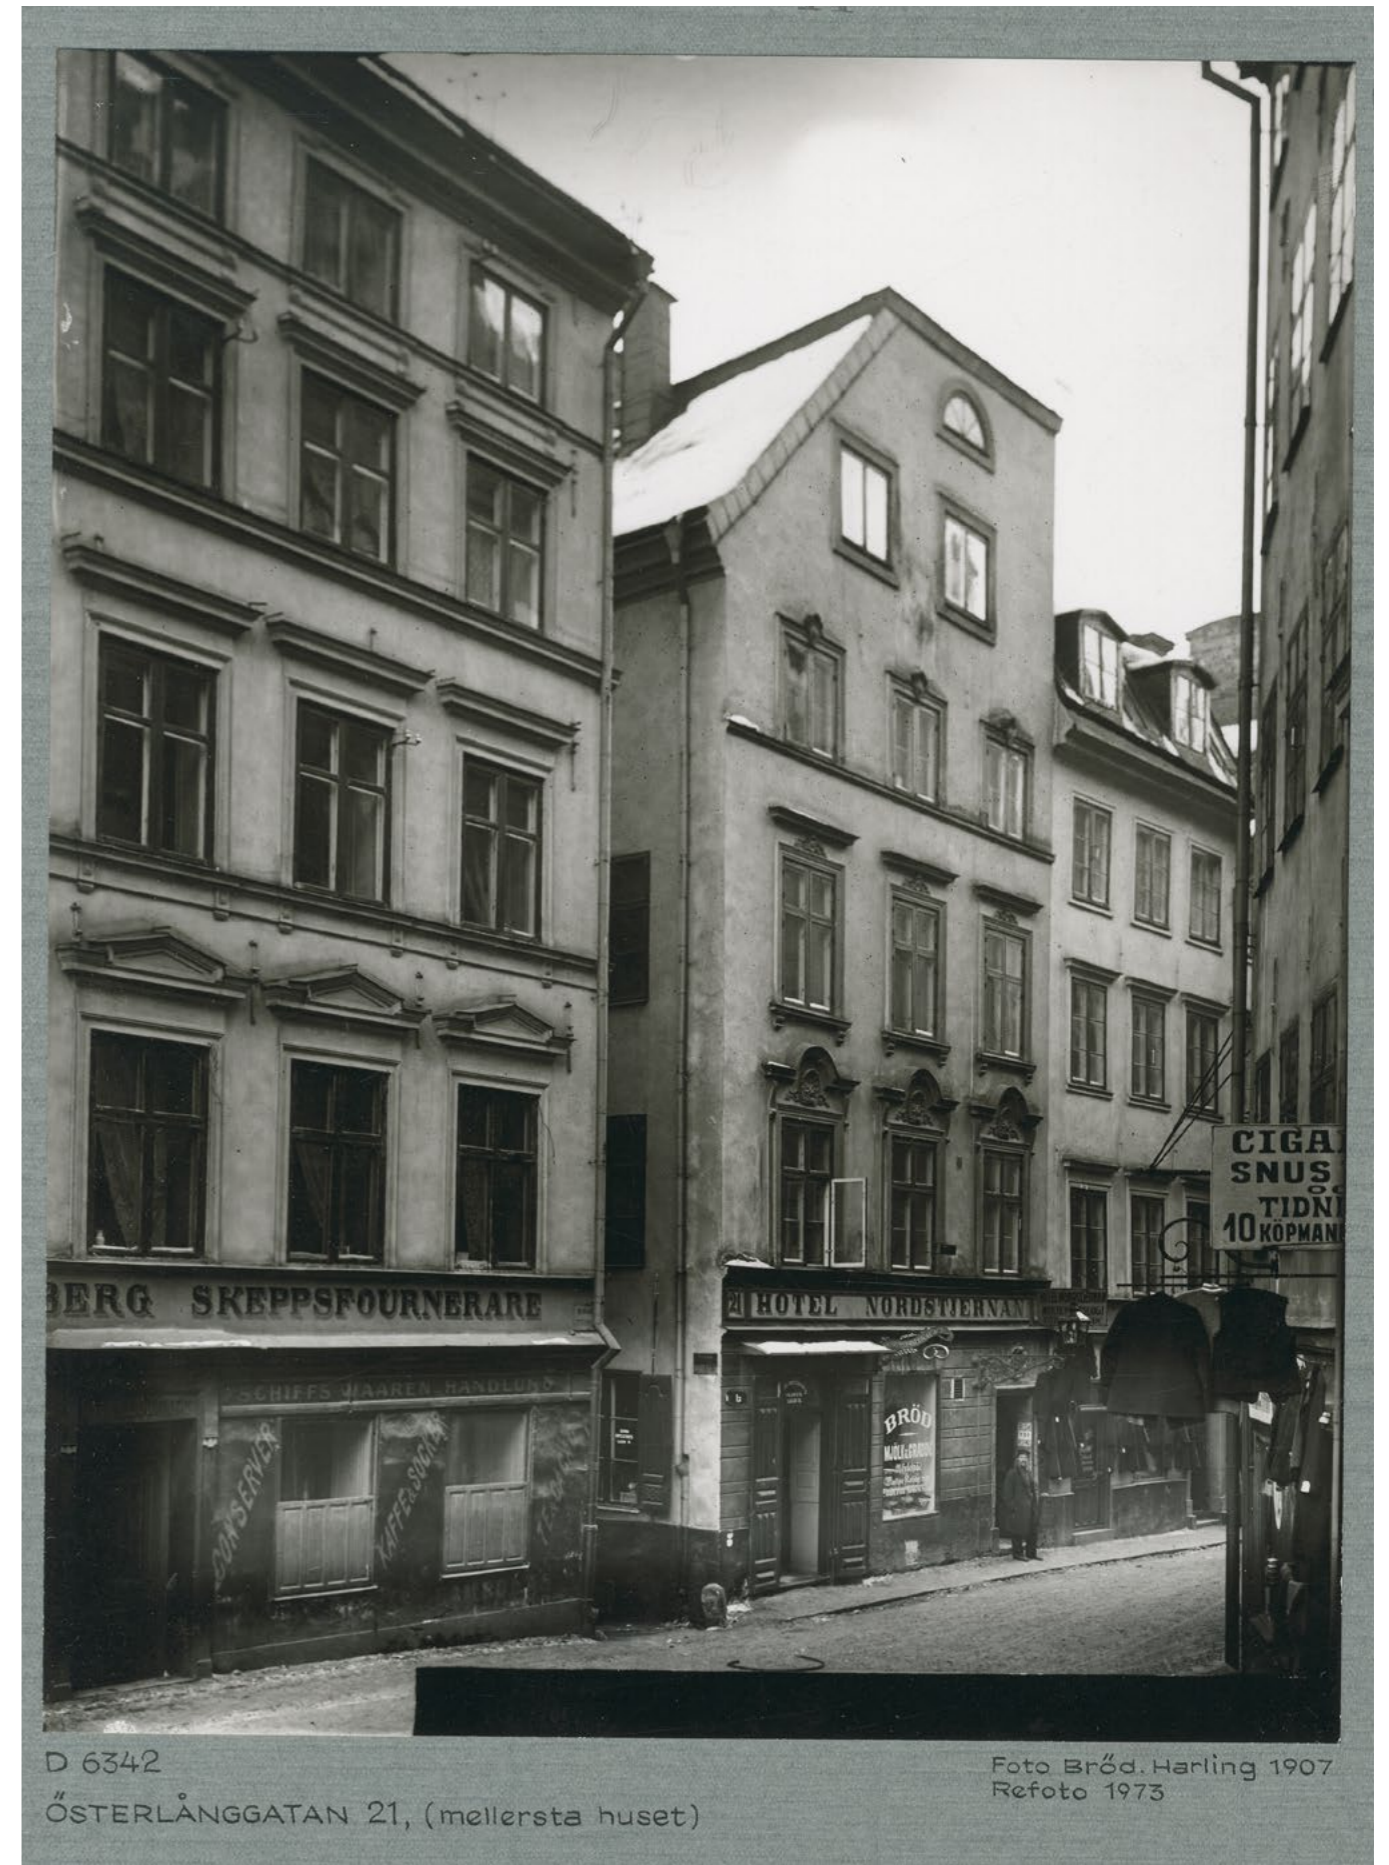
D 6342

ÖSTERLÅNGGATAN 21, (mellersta huset)

Foto Bröd. Harling 1907  
Refoto 1973

Arkivsökningarna gav frukt både genom anträffande av originalhandlingar från Axel Richter signerade 1873 samt flera historiska fotografier. Ett fotografi från 1907 har högst värde för projektet då det visar kartuschens utseende innan det vittrat sönder. Med detta fotografi tillsammans med vår utredning om möjliga utformningar, kan vi med hög säkerhet beskriva kartuschens ursprungliga utformning.

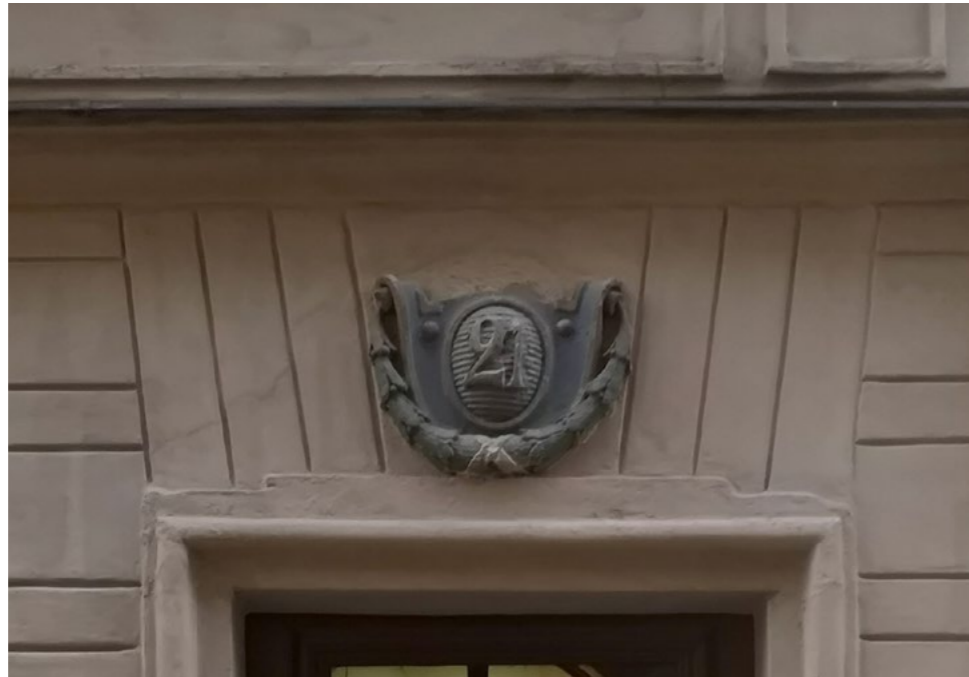
Eget fotografi november 2021

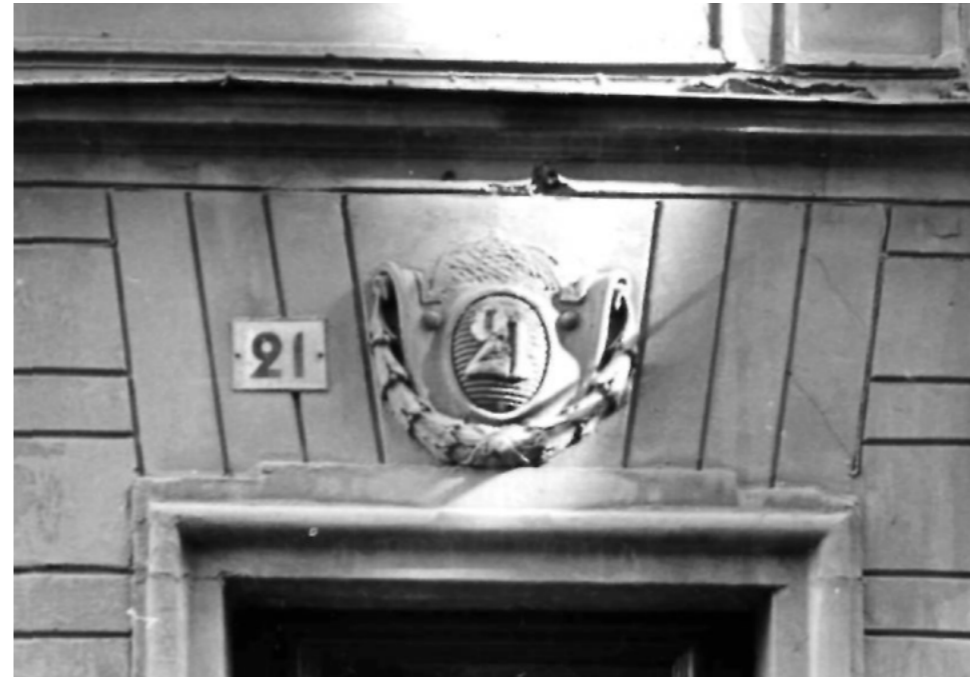
Källa: Byggnadsinventering av Stockholms stadsmuseum 1982.  
Foto: Ingvar Lundkvist.

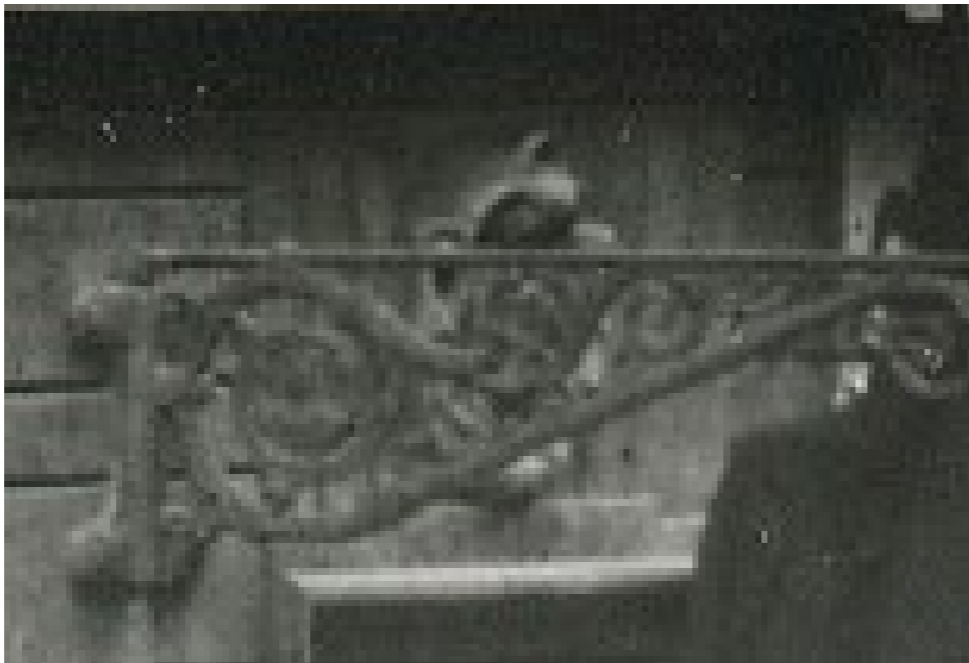
Förstoring av fotografi från 1907. Källa Stockholms digitala stadsmuseum.  
Fotografi visar att kartuschen haft en centrerad volut med bladornament ovan.
