KARLAPLAN 8 / NARVAVÄGEN 37

Harpan 24, Östermalm i Stockholm

Antikvarisk slutrapport efter utbyte och
rekonstruktion av stuckfris på hörntornet

Datum: 2020-11-20

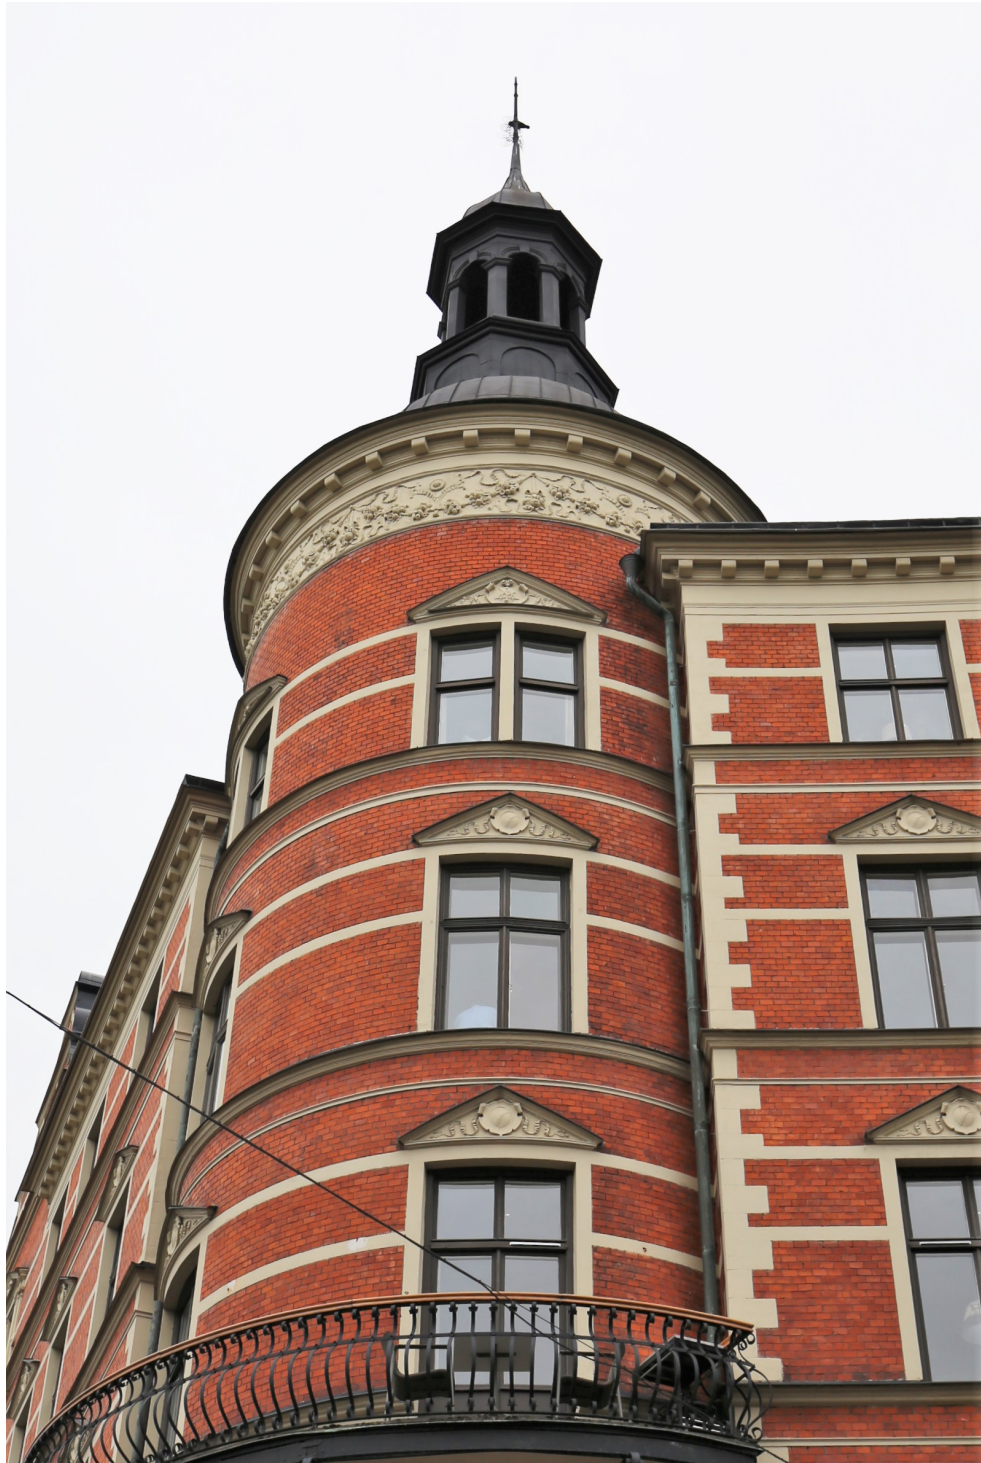
Närbild på byggnadens hörntorn i augusti 2018, det vill säga två år innan upprustningsprojektet av tornets plåttak och stuckfris genomfördes.

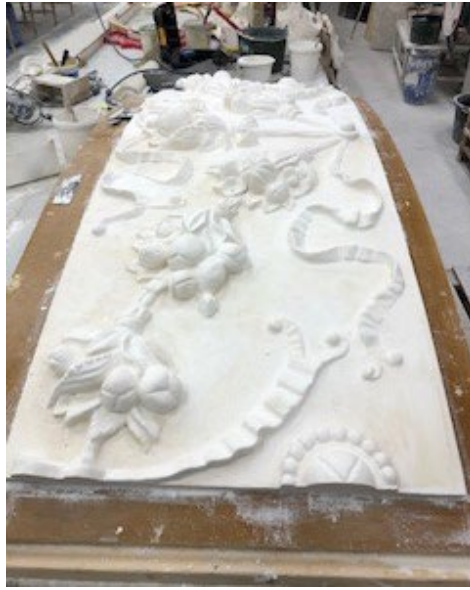
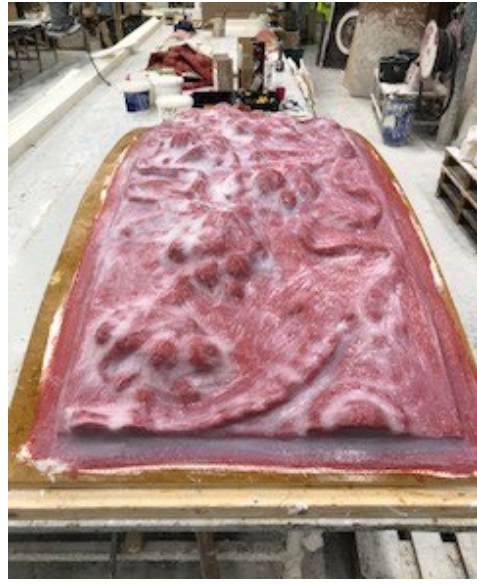
Till vänster: Formen är rekonstruerad. Till höger: Silikongummi. Foto: Daniel Hillman.

Därefter lackades ytan med schellack och försågs med utkavlad lera med en tjocklek som motsvarade en blivande silikongummiiform. Därövanpå byggdes en ny gipskappa. När den torkat, lyftes den av tillfälligt och leran avlägsnades, innan gipskappan lades tillbaka. På så sätt tillskapades ett utrymme för silikongummi. Efter att ha försett den övre gipskappan med hål, genom vilka önskad luft kunde pressas ur, fylldes mellanrummet med silikongummi. Efter att materialet torkat, lyftes gipskappan av och silikongummit togs loss för att placeras i sin gipskappa. Därmed hade en gjutform med formen av de retuscherade ornamentet tillskapats och den nya stuckfrisen kunde slutligen gjutas. Den göts av franskt parisgipset, som armerades med hampa och glasfiberväv.

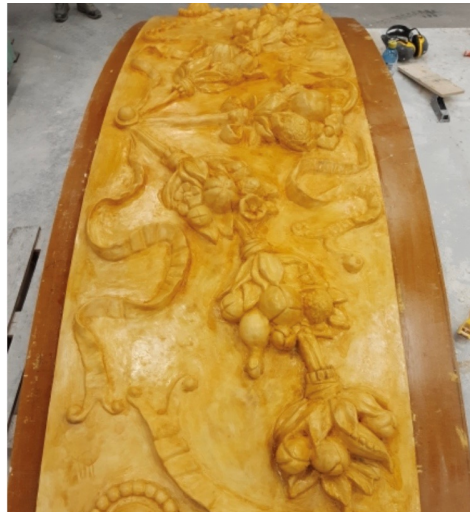
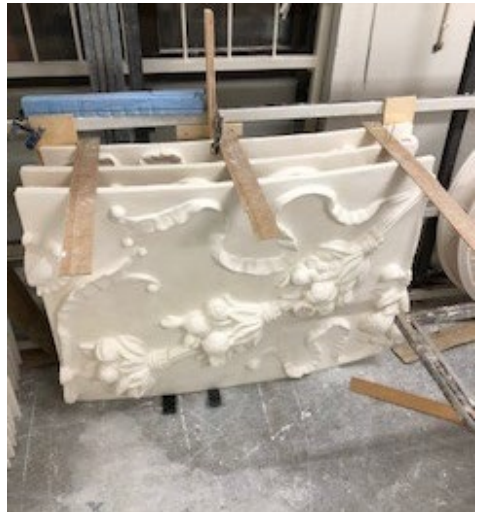
Till vänster: Schellack som grund till lerpåläggning. Till höger: De färdiga stuckelementen, i väntan på leverans till Karlaplan. Foto: Daniel Hillman.

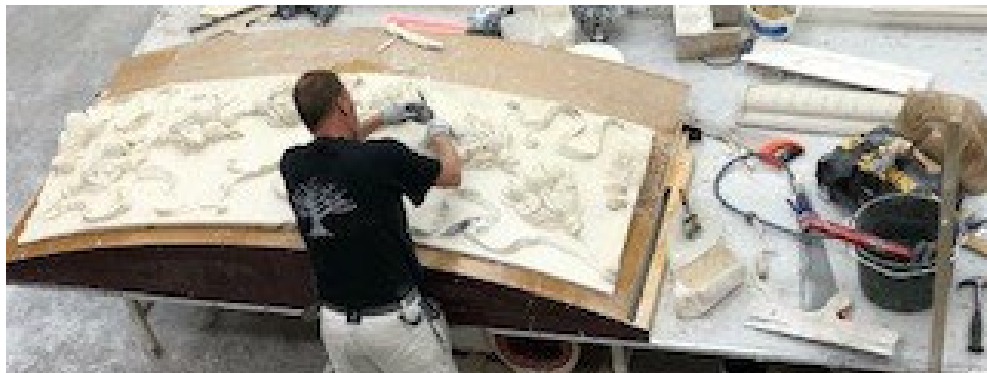
Arbete pågår med den ornamenterade delen av stucfrisen i verkstaden. Foto: Daniel Hillman.

På verkstaden fick gipskappan, som delats upp i tre delar, ligga i verkstadens uppvärmda torkutrymme tills den var helt torr. Delarna lades därefter på ett bord och silikongummiavtrycket som gjorde på plats återplacerades i kappan. Därefter göts ett nytt ornament i avtrycket och medan den nya gjutningen fortfarande var fuktig, togs den ur formen och lades på en specialsnickrad båge med samma radie som tornet. Medan nygjutningen fortfarande var blöt, skrapas och spacklas dess ytor till önskat resultat. Därefter vidtog bearbetning av detaljer, som frukter och blad, med stuckjärn och små skrapor. De skador på ursprungsstucken som traderats vidare till avgjutningen, lagades i med gips. Retuscheringsarbetet tog över en vecka. I detta skede sågades det 2,2 meter långa ornamentet upp i två delar, för att inte bli för tungt att hantera.

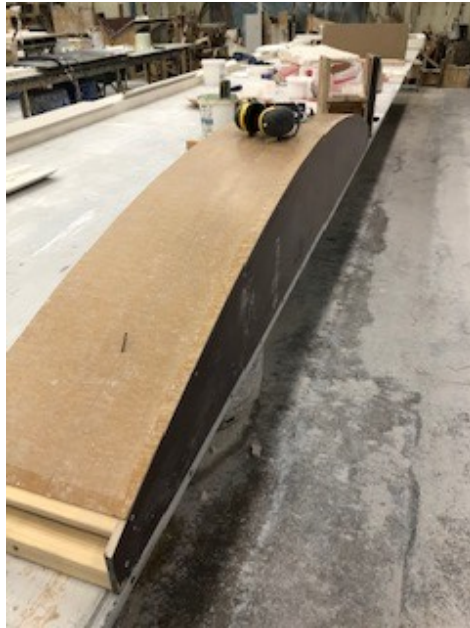
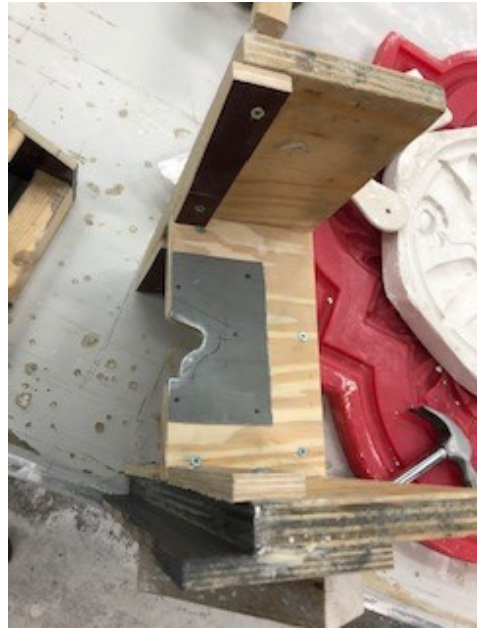
Till vänster: Den träbåge som fungerat som underlag för att motsvara tornets form. Till höger: Den släde för listdragning som använts vid nytillverkning av profilerade stucklistor. Foto: Daniel Hillman.

Även stucklisterna ovan och under stuckfrisens ornamenterade del är exakta kopior av ursprungslisterna, som mallats av. De nya listerna tillverkades genom att den ursprungliga listprofilen ritades upp på en plåt, ur vilken man klippte fram profilen. Denna drogs sedan på en kälke av plyfa utmed den träbåge i verkstaden som hade samma radie som tornet.

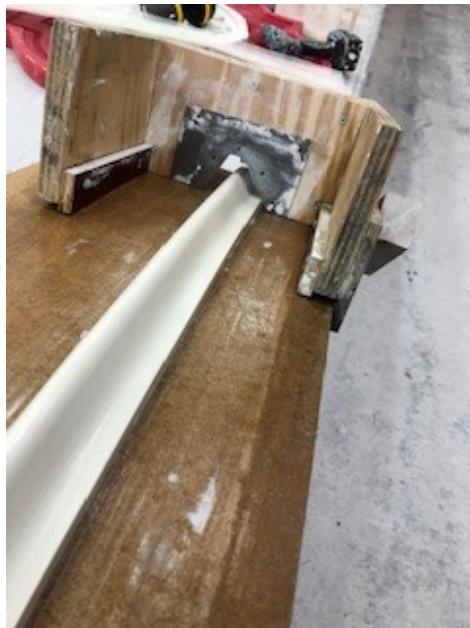
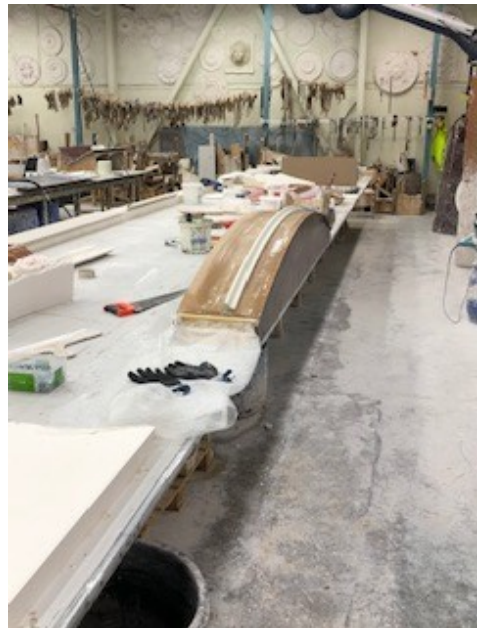
Till vänster: En stucklist dras fram. Till höger: En färdig stucklist ligger och väntar på träbågen. Foto: Daniel Hillman.

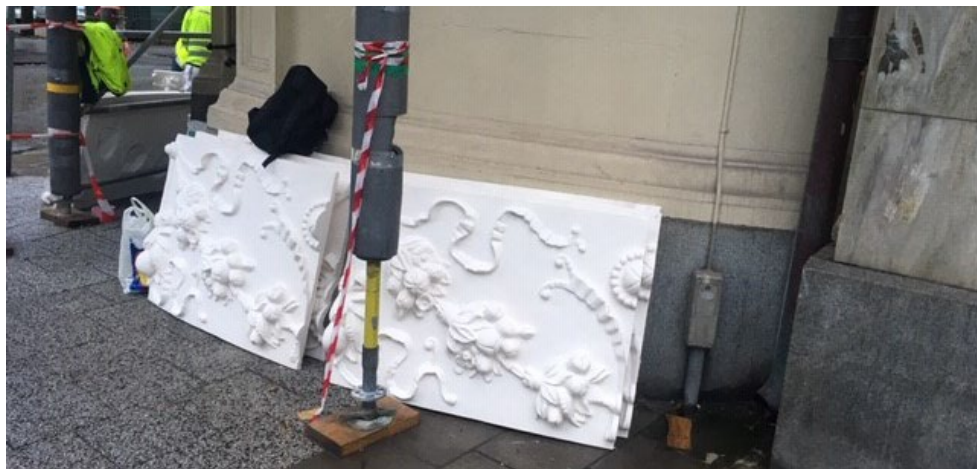
Den nytillverkade stuckfrisen, i väntan på att lyftas upp på Karlaplan. Foto: Karl-Magnus Westrin.

När alla delarna av den nya stuckfrisen var färdigtillverkade, levererades de till Karlaplan, där de vinschades upp på byggställningen. Före montage dammdades fasadteglet av och stuckfrisens baksidor ristades upp med kniv. För att stucklimmet ska få bra fäste, förvattnades ytorna och därefter smetades stucklim på i alla stuckdelarnas ytterkanter, innan de sattes på plats. Stuckfrisen förankrades även mekaniskt i teglet, med korrosionsklassade skruvar.

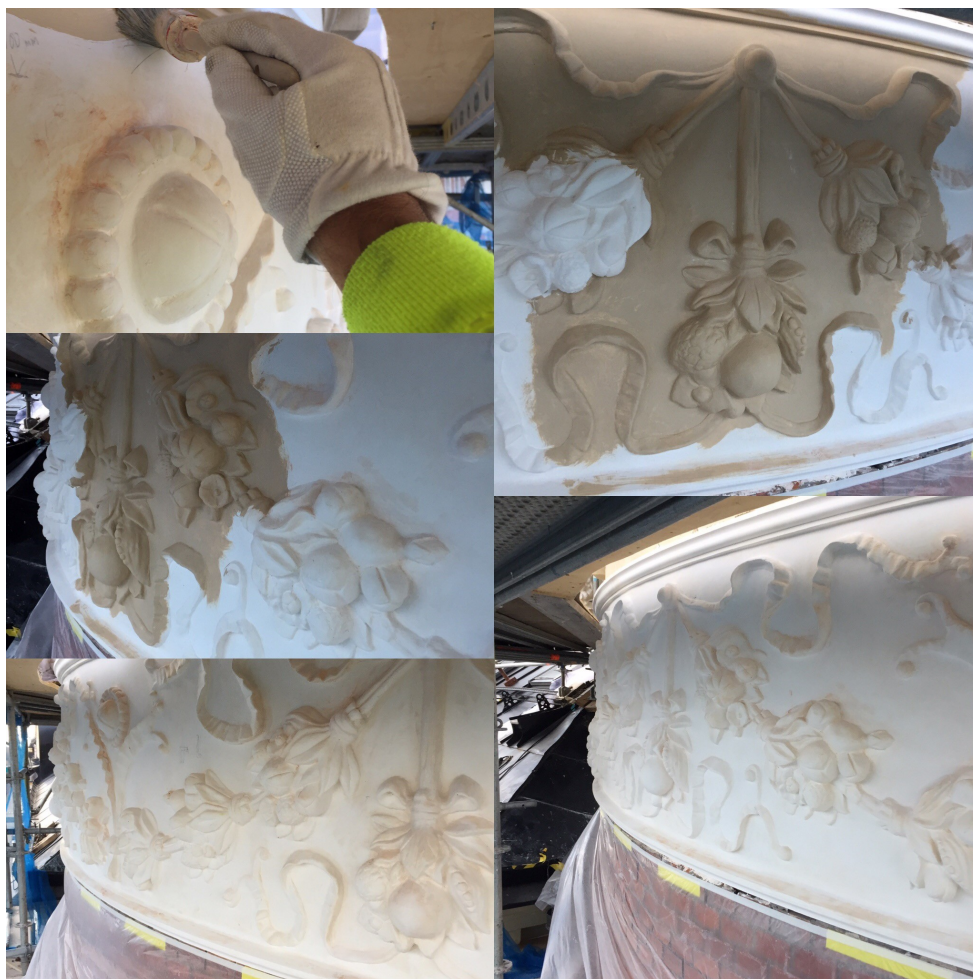
Bildkollage från det målningsarbete som utförts. Foto: Björn Forsman.

Stuckfrisen målades med linoljebaserade produkter och färgen tillreddes av målaren själv.

Pigmenteringen av färgen utfördes med torrpigment och den närmaste NCS-kulören på färgen är NCS S1005-Y20R. Kulören är hämtad från och vald med hänsyn till den ursprungliga bemålningen på den ursprungliga stuckfrisen.

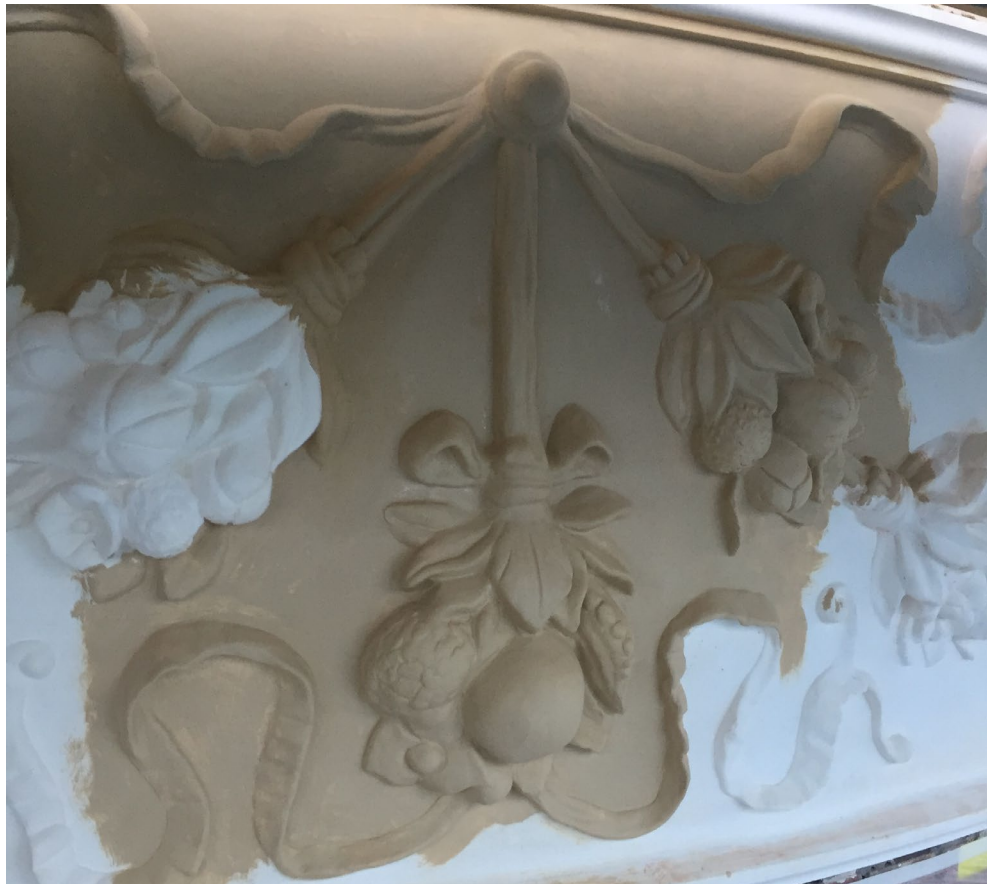
Impregneringsarbetet pågår. Foto: Bjöm Forsman.

Samtliga behandlingar innehåller i princip samma ingredienser, men med olika inbördes sammansättning. Den första behandlingen, impregneringen, bestod av en blandning av kallpressad linolja, balsamterpentin, standolja och en mindre mängd pigment. Mellanstrykningarna bestod av kallpressad linolja, standolja, pigment och en mindre mängd lacknafta. Slutstrykningen, som ännu inte är färdigställd i samband med upprättandet av denna rapport, kommer att bestå av standolja, pigment och en mindre mängd lacknafta.

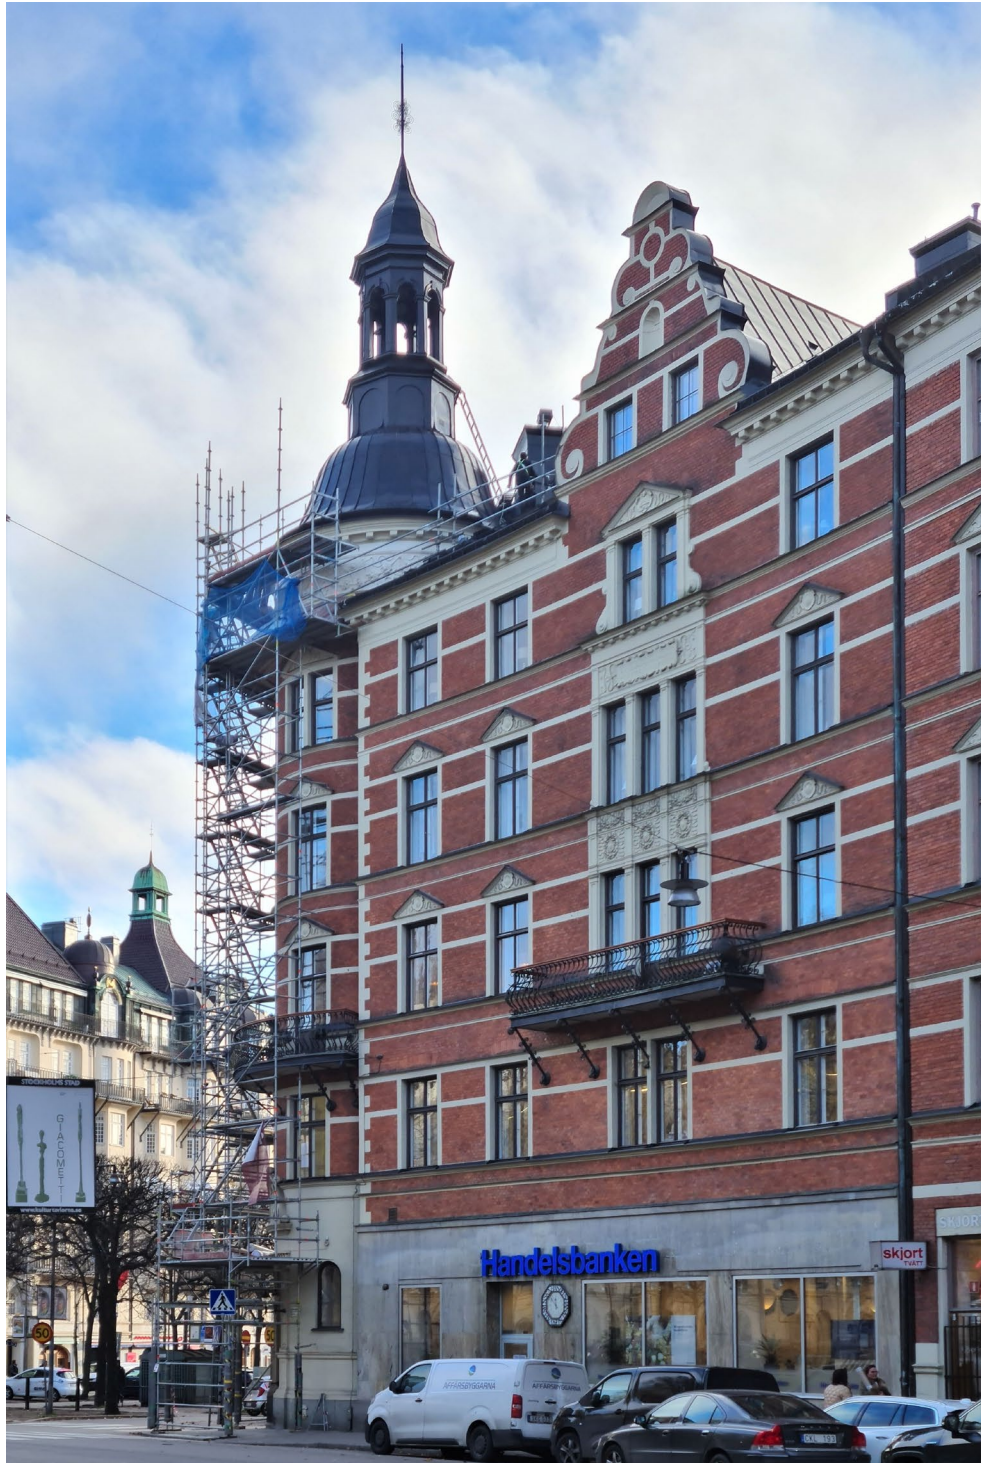
Hämtornet 20 november 2020.

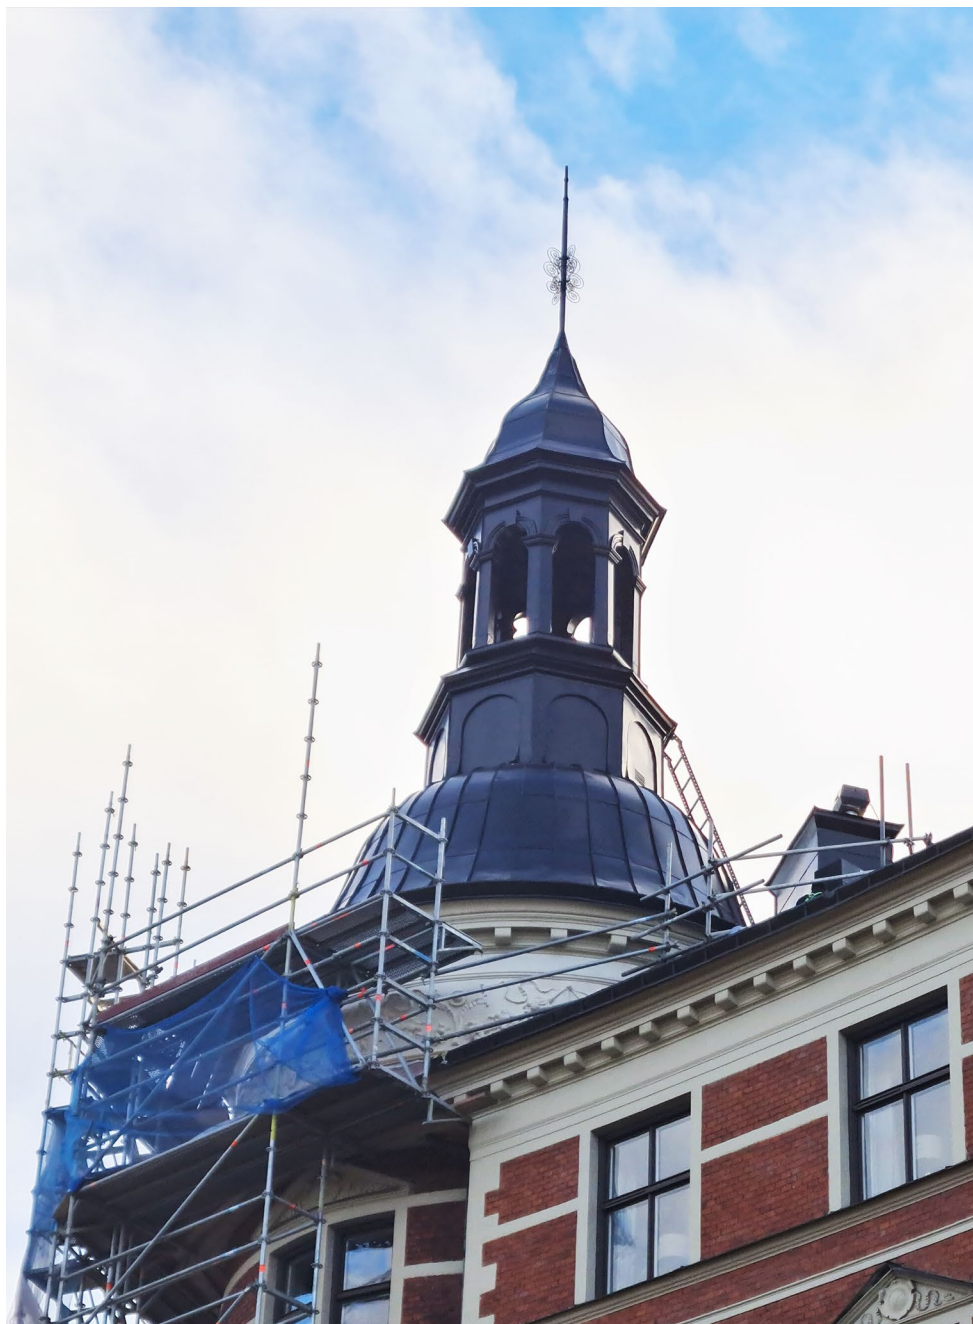
Stuckfrisens kopiering och rekonstruktion är ur ett kulturmiljöperspektiv mycket lyckat. Den nya frisen är mycket lik ursprungsfrisen, både vad det gäller gestaltning och hantverksutförande. Därmed har såväl syfte som mål med restaureringsinsatsen uppnåtts.

Närbild på hörnornet, sett från Karlaplan, 20 november 2020.

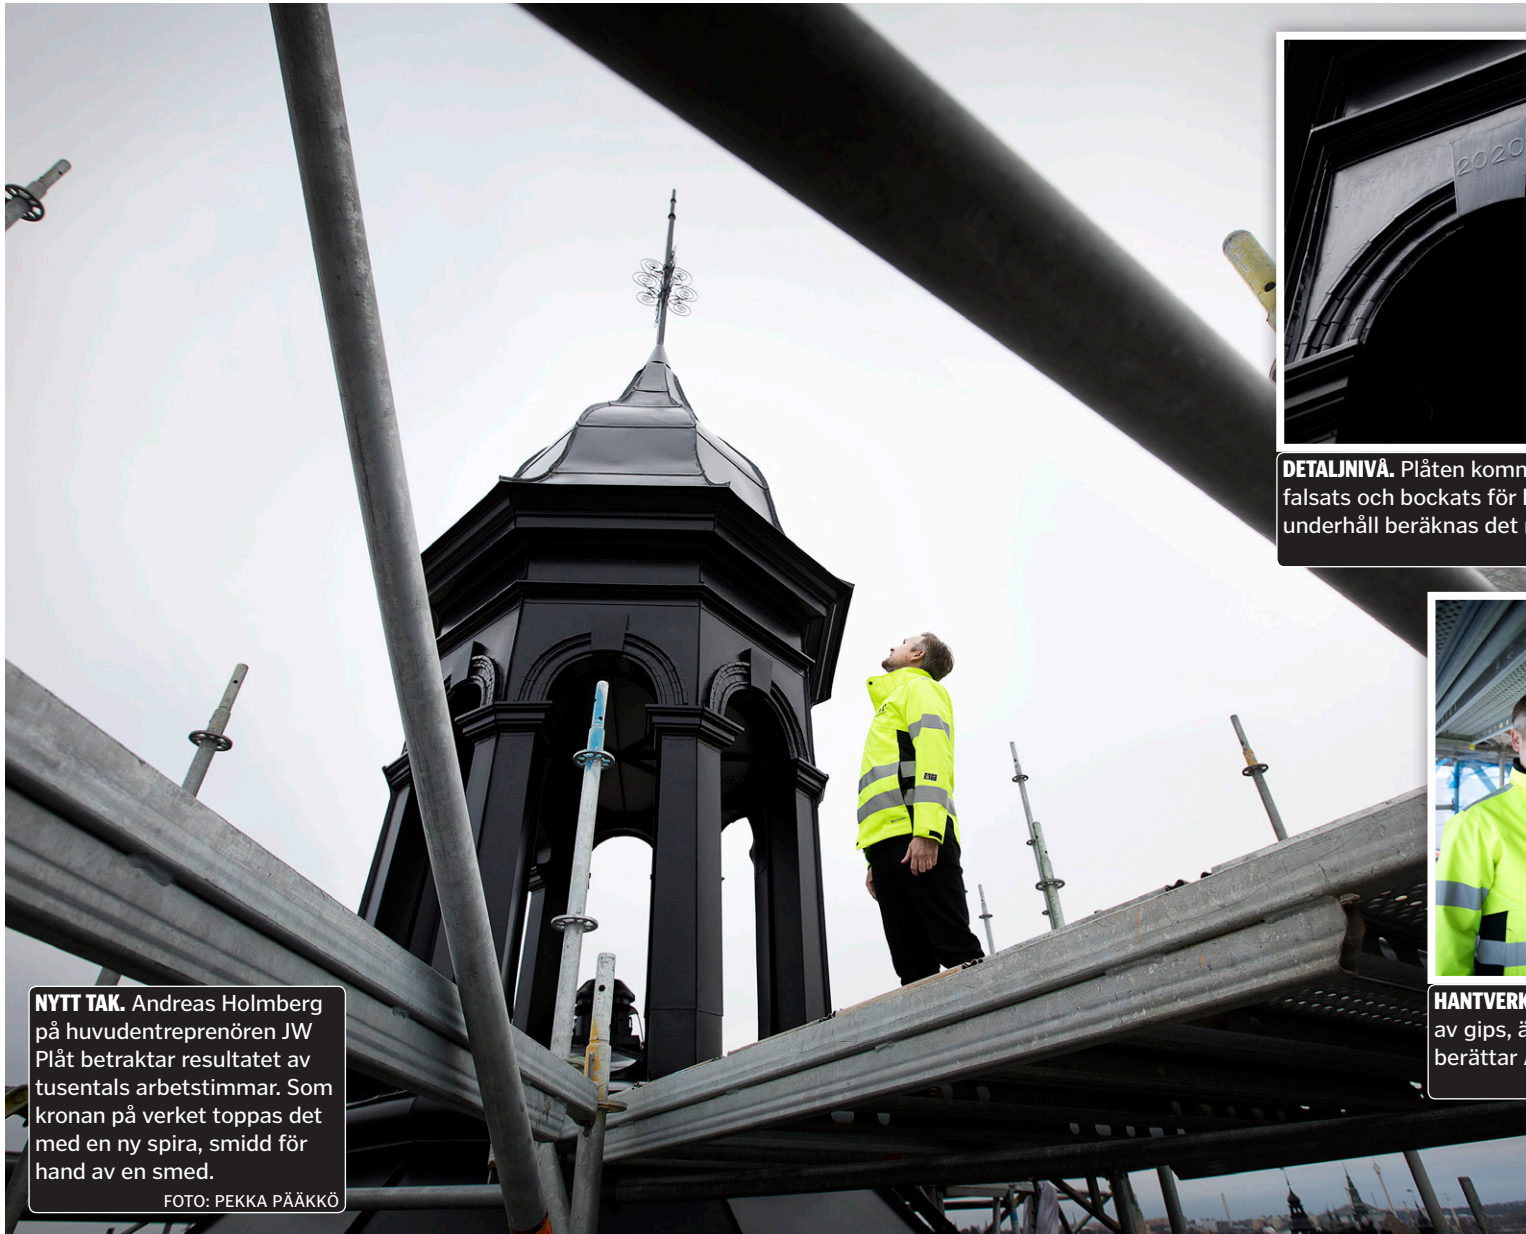
NYTT TAK. Andreas Holmberg på huvudentreprenören JW Plåt betraktar resultatet av tusentals arbetstimmar. Som kronan på verket toppas det med en ny spira, smidd för hand av en smed.

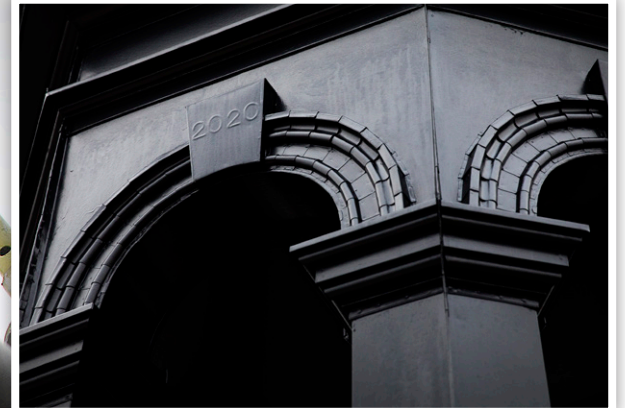
DETALJNIVÅ. Plåten kommer på rulle och har klippts, falsats och bockats för hand av entreprenören. Med rätt underhåll beräknas det nya taket hålla i 80-100 år.

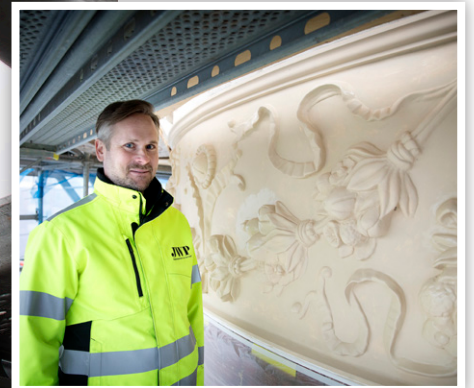
HANTVERK. Den nya, 15 meter långa frisen av gips, är en avgjuten kopia av originalet, berättar Andreas Holmberg.
